NMTBA3BE90R075100 ŞASİ NUMARALI ARACIN OTORAPOR OTO EKSPERTİZ RAPORUDUR

PLAKA	34GDZ438		
ŞAŞI NO	NMTBA3BE90R075100		
MOTOR NO	M15ABH96447		
MARKA	Toyota		
MODEL (CİNSİ)	Corolla		
ÜRETİM YILI (TARİHİ)	2022		
İlk Tescil Tarihi	06.01.2023	Tescil Tarihi	07.12.2023
ARAÇ YAKIT CİNSİ	Benzin		
VİTES TİPİ	Otomatik

MOTOR EKSPERTİZ VE CHECK-UP RAPORU

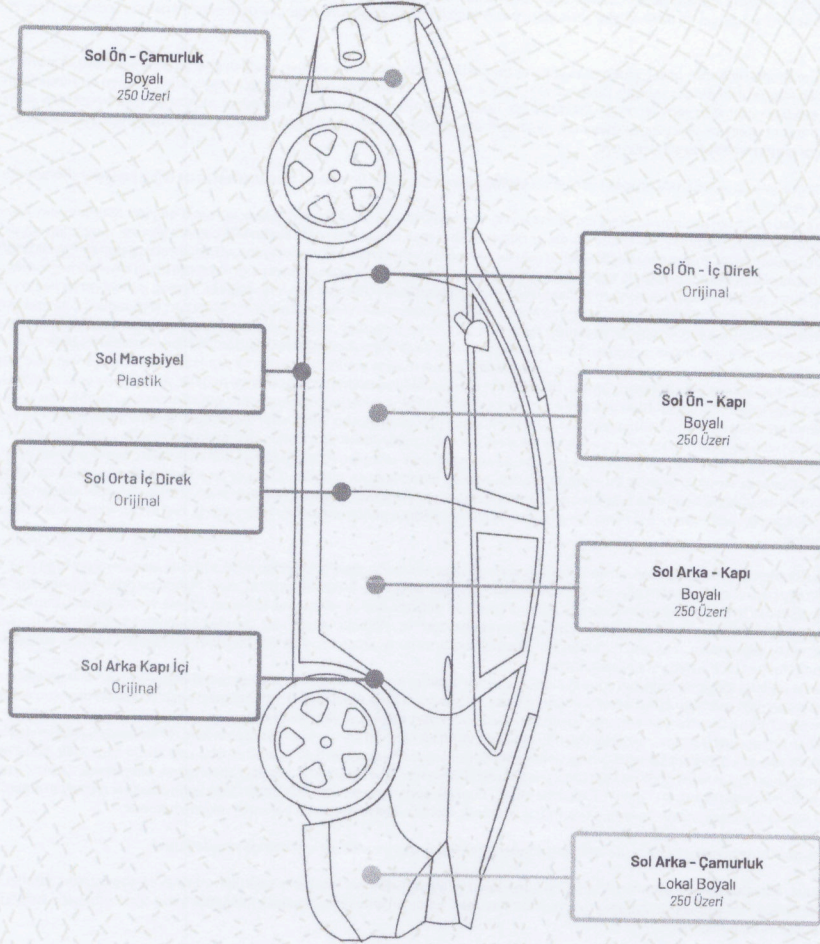
KAPORTA - BOYA EKSPERTİZ VE CHECK-UP DETAYLI SOL

53 Tavan  	Orjinal,Ezik Mevcut	: 90-110 µ (mikron)
51 Ön Kaput	Boyalı,Kuru Çekiç-Boyasız Düzeltme Mevcut	: 110-140 µ (mikron)
38 Sol Ön - Kapı	Boyalı	: 250 Üzeri µ (mikron)
34 Sol Arka - Kapı	Boyalı	: 250 Üzeri µ (mikron)
5 Araç Genelinde Dolu Hasarı Mevcut Mu ?	⚠ Evet	
0 Araç Genelinde Kuş Pisiği ve Boya Bozulmaları Mevcut mu?  	⚠ Evet	
21 Arka Bagaj	Lokal Boyalı	: 250 Üzeri µ (mikron)
56 Araçta Noktasal Ezik-Çizik Mevcut mu? Fotoğraf	⚠ Evet,Tavan Dahil Ezik ve Çizikler Mevcuttur	
55 Ön Tampon	Plastik Parça,Boyalı	
54 Arka Tampon	Plastik Parça,Boyalı	
39 Sol Ön - Çamurluk	Boyalı	: 250 Üzeri µ (mikron)
25 Sağ Ön Çamurluk	Boyalı	: 250 Üzeri µ (mikron)
33 Sol Arka - Çamurluk	Lokal Boyalı	: 250 Üzeri µ (mikron)
26 Sağ Ön Kapı	Orjinal,Kuru Çekiç-Boya Bozmadan Doğrultma	: 90-110 µ (mikron)
20 Sağ Marşbiyel	Plastik	
19 Sol Marşbiyel	Plastik	
58 Ön Panjur	✓ Sorunsuz	
57 Tavanda Göçük Mevcut mu?	✓ Hayır

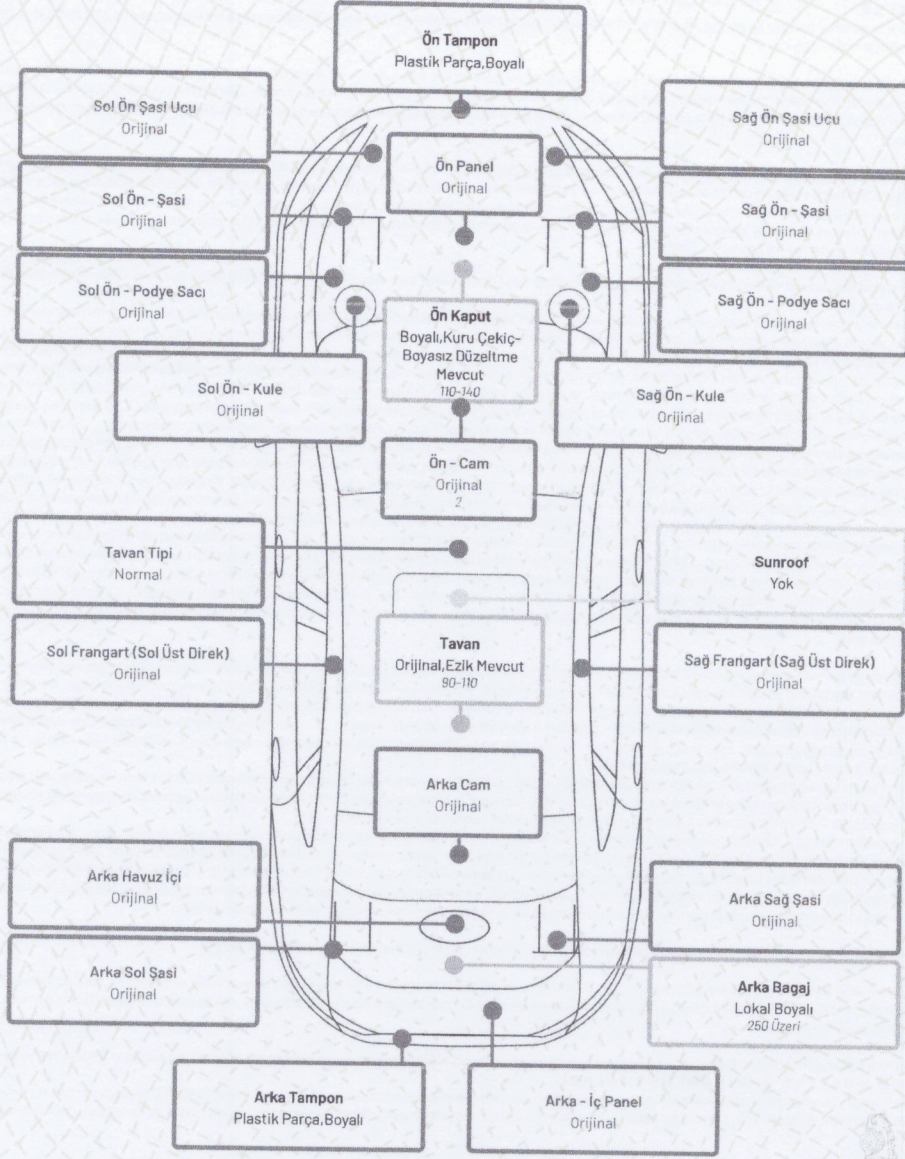
KAPORTA - BOYA EKSPERTİZ VE CHECK-UP DETAYLI ÜST

Araç Genelinde Dolu Hasarı Mevcut Mu ? Evet

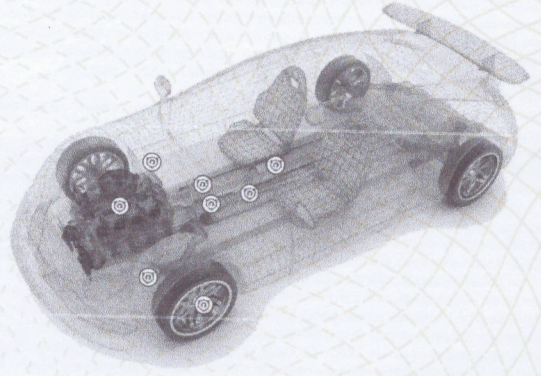
★ ★ ★ ☆ ☆
64% (28 puan üzerinden 18 puan)

△ 1 Hava Yastığı Elektroniği
Yok

△ 2 Motor Işığı
Yanmıyor
