VR3UBYHZSM5837459 ŞASİ NUMARALI ARACIN OTORAPOR OTO EKSPERTİZ RAPORUDUR

MOTOR EKSPERTİZ VE CHECK-UP RAPORU

ALT / ÖN / MEKANİK EKSPERTİZ ve CHECK-UP RAPORU

PLAKA	34EJF466		
ŞAŞI NO	VR3UBYHZSM5837459		
MOTOR NO	10Q3DP1166558		
MARKA	Peugeot		
MODEL (CİNSİ)	Peugeot 208		
ÜRETİM YILI (TARİHİ)	2021		
İlk Tescil Tarihi	10.08.2021	Tescil Tarihi	09.01.2023
ARAÇ YAKIT CİNSİ	Dizel		
VİTES TİPİ	Otomatik

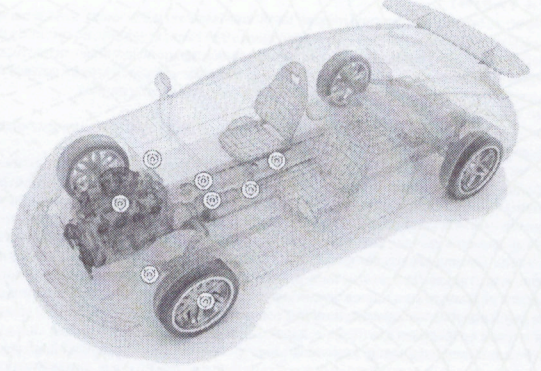
△ 1 ABS /ESP/ESR Elektroniği
Arıza Kaydı Mevcut

△ 2 Hava Yastığı Elektroniği
Yok

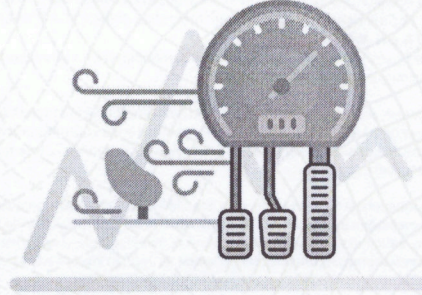
△ 1 Motor Güç Ölçümü (kW, hp) : .
İyi

△ 2 Motor Tork Ölçümü (Nm, kgm)
İyi
