VF1BR1EC544796179 ŞASİ NUMARALI ARACIN OTORAPOR OTO EKSPERTİZ RAPORUDUR

PLAKA	34EPG975		
ŞAŞI NO	VF1BR1EC544796179		
MOTOR NO	D4FE764F011700		
MARKA	Renault		
MODEL (CİNSİ)	Renault Clio		
ÜRETİM YILI (TARİHİ)	2011		
İlk Tescil Tarihi	10.01.2011	Tescil Tarihi	29.02.2024
ARAÇ YAKIT CİNSİ	Benzin		
VİTES TİPİ	Yarı Otomatik

MOTOR EKSPERTİZ VE CHECK-UP RAPORU

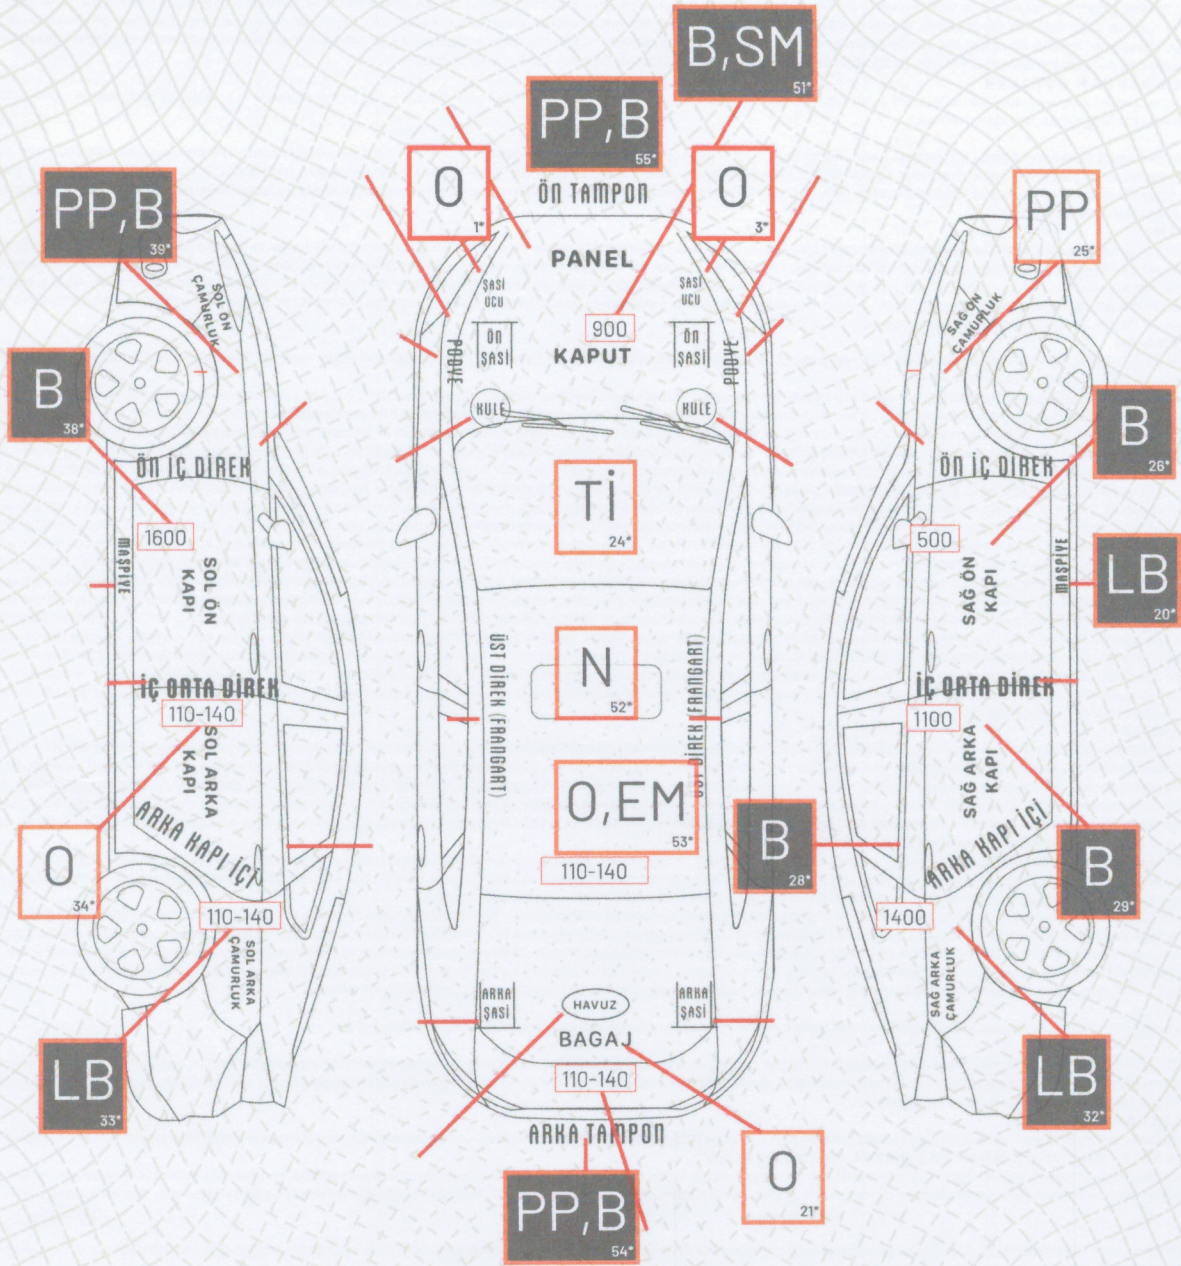
Not: * Bu sayfada sadece hatalı/işlemlili noktalar gösterilmiştir. Diğer parça durumları ve mikron değerleri bir sonraki sayfada detaylı olarak verilmektedir.
