NL1CSUOP60G056114 ŞASİ NUMARALI ARACIN OTORAPOR OTO EKSPERTİZ RAPORUDUR

PLAKA	35CLB193		
ŞASI NO	NL1CSU0P60G056114		
MOTOR NO	1014232824		
MARKA	TOGG		
MODEL (CİNSİ)	T10X		
ÜRETİM YILI (TARİHİ)	2025		
İlk Tescil Tarihi	25.03.2025	Tescil Tarihi	09.07.2025
ARAÇ YAKIT CİNSİ	Elektrik		
VİTES TİPİ	Otomatik

MOTOR EKSPERTİZ VE CHECK-UP RAPORU

KAPORTA - BOYA EKSPERTİZ VE CHECK-UP RAPORU

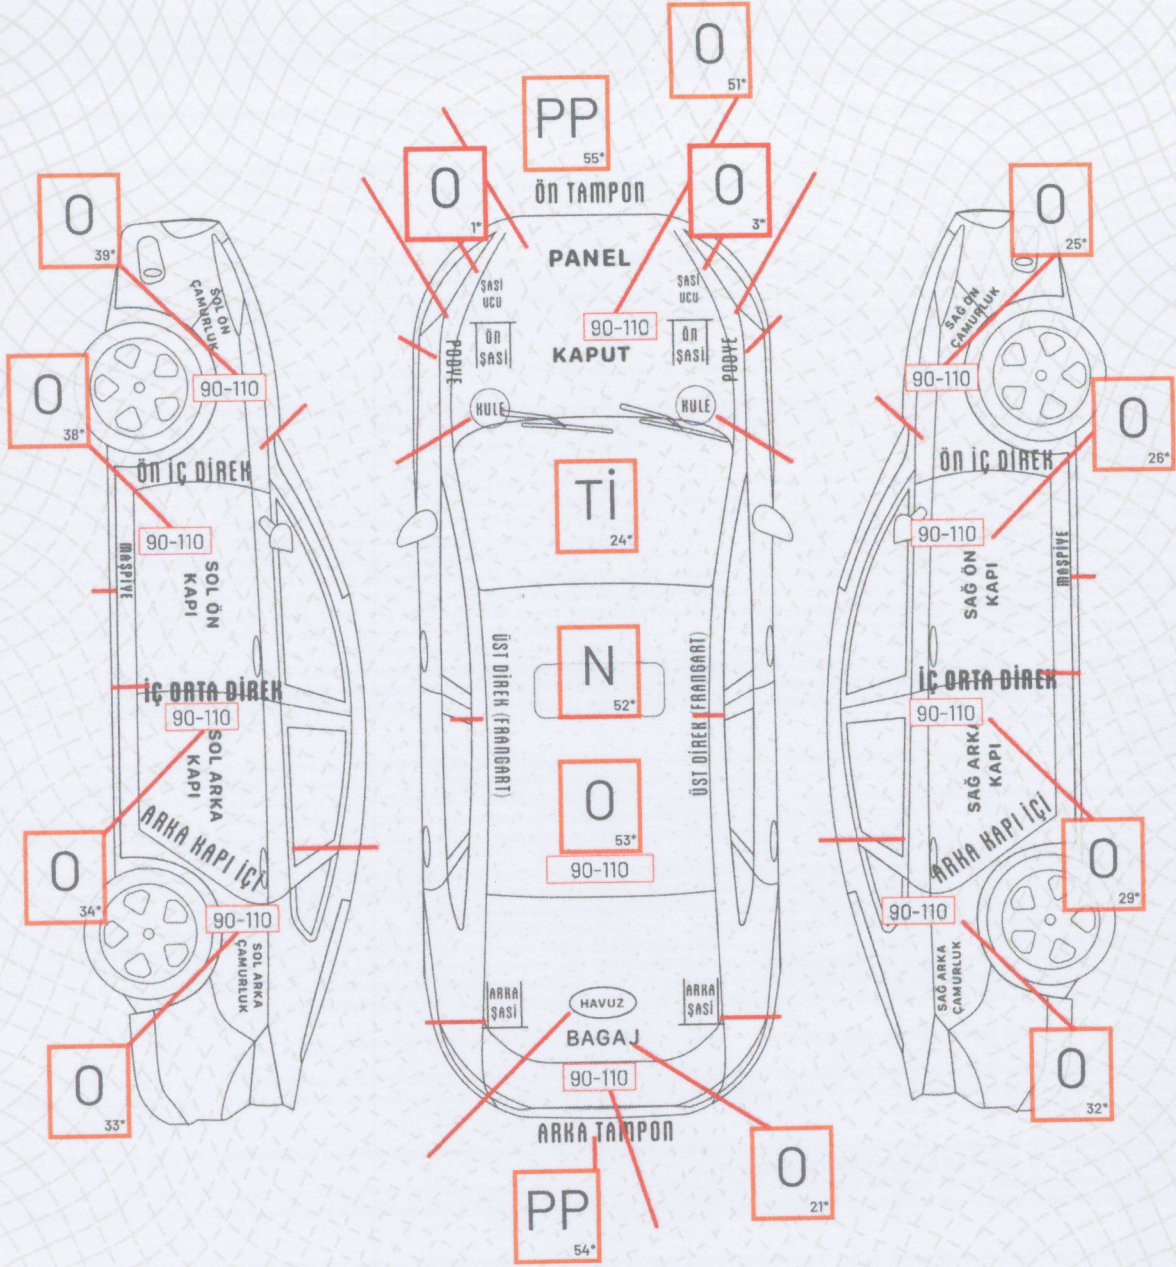
24 Ön - Cam	Taş İzi	: 5
56 Araçta Noktasal Ezik-Çizik Mevcut mu? Fotoğraf	Evet	
18 Araca Kirli Halde mi Ekspertiz Yapıldı?	⚠ Evet Araca müşteri bilgisinde yoğun kirli bakıldı mikron boya kuru çekiç düzeltme ezik çizik kontrolleri yeterli değildir.	
58 Ön Panjur	✓ Sorunsuz	
57 Tavanda Göçük Mevcut mu?	✓ Hayır	
55 Ön Tampon	✓ Plastik Parça	
54 Arka Tampon	✓ Plastik Parça	
53 Tavan	✓ Orijinal	: 90-110 µ (mikron)
52 Tavan Tipi	✓ Normal	
51 Ön Kaput	✓ Orijinal	: 90-110 µ (mikron)
50 Sol Ön - Şasi	✓ Orijinal	
49 Sağ Ön - Şasi	✓ Orijinal	
48 Sol Ön - Podye Sacı	✓ Orijinal	
47 Sağ Ön - Podye Sacı	✓ Orijinal	
46 Sol Ön - Kule	✓ Orijinal	
45 Sağ Ön - Kule	✓ Orijinal	
44 Ön Panel	✓ Orijinal	
43 Arka Sol Şasi	✓ Orijinal
