NMTBA3BE90R075100 ŞASİ NUMARALI ARACIN OTORAPOR OTO EKSPERTİZ RAPORUDUR

PLAKA	34GDZ438		
ŞAŞI NO	NMTBA3BE90R075100		
MOTOR NO	M15ABH96447		
MARKA	Toyota		
MODEL (CİNSİ)	Corolla		
ÜRETİM YILI (TARİHİ)	2022		
İlk Tescil Tarihi	06.01.2023	Tescil Tarihi	07.12.2023
ARAÇ YAKIT CİNSİ	Benzin		
VİTES TİPİ	Otomatik

MOTOR EKSPERTİZ VE CHECK-UP RAPORU

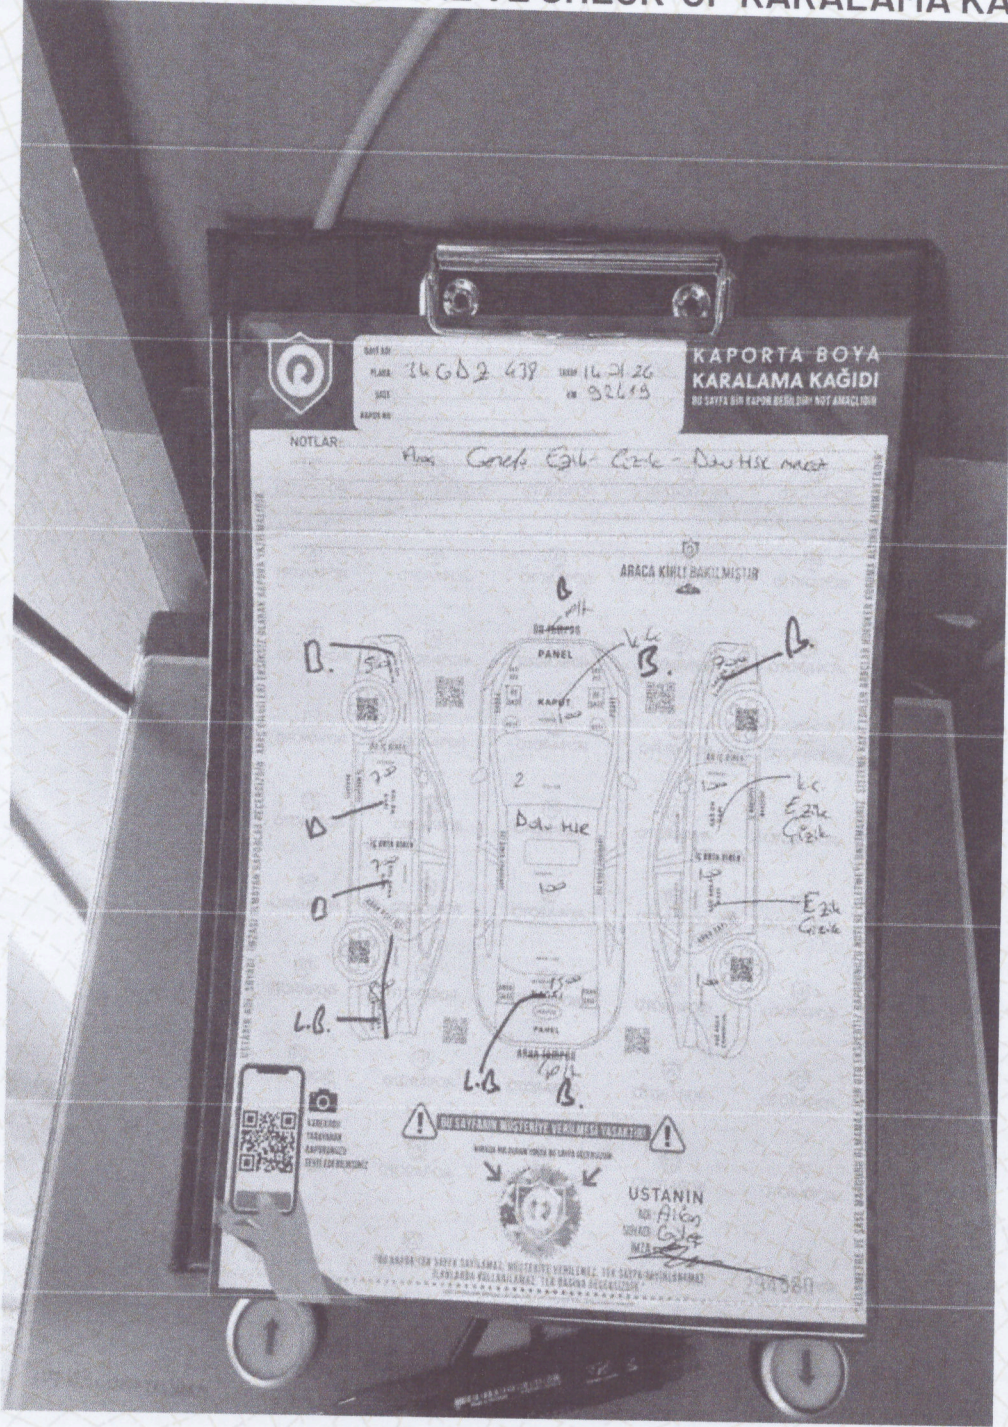
KAPORTA - BOYA EKSPERTİZ VE CHECK-UP KARALAMA KAĞIDI

53 Tavan  	Orjinal,Ezik Mevcut	: 90-110 µ (mikron)
51 Ön Kaput	Boyalı,Kuru Çekiç-Boyasız Düzeltme Mevcut	: 110-140 µ (mikron)
38 Sol Ön - Kapı	Boyalı	: 250 Üzeri µ (mikron)
34 Sol Arka - Kapı	Boyalı	: 250 Üzeri µ (mikron)
5 Araç Genelinde Dolu Hasarı Mevcut Mu ?	⚠ Evet	
0 Araç Genelinde Kuş Pisiği ve Boya Bozulmaları Mevcut mu?  	⚠ Evet	
21 Arka Bagaj	Lokal Boyalı	: 250 Üzeri µ (mikron)
56 Araçta Noktasal Ezik-Çizik Mevcut mu? Fotoğraf	⚠ Evet,Tavan Dahil Ezik ve Çizikler Mevcuttur	
55 Ön Tampon	Plastik Parça,Boyalı	
54 Arka Tampon	Plastik Parça,Boyalı	
39 Sol Ön - Çamurluk	Boyalı	: 250 Üzeri µ (mikron)
25 Sağ Ön Çamurluk	Boyalı	: 250 Üzeri µ (mikron)
33 Sol Arka - Çamurluk	Lokal Boyalı	: 250 Üzeri µ (mikron)
26 Sağ Ön Kapı	Orjinal,Kuru Çekiç-Boya Bozmadan Doğrultma	: 90-110 µ (mikron)
20 Sağ Marşbiyel	Plastik	
19 Sol Marşbiyel	Plastik	
58 Ön Panjur	✓ Sorunsuz	
57 Tavanda Göçük Mevcut mu?	✓ Hayır

Araç Genelinde Dolu Hasarı Mevcut Mu ? Evet
